MASTERARBEIT / MASTER'S THESIS

„Risikoanalyse von gravitativen Massenbewegungen anhand drei Untersuchungsgebieten im Raum Niederösterreich“

Wien, 2022 / Vienna 2022

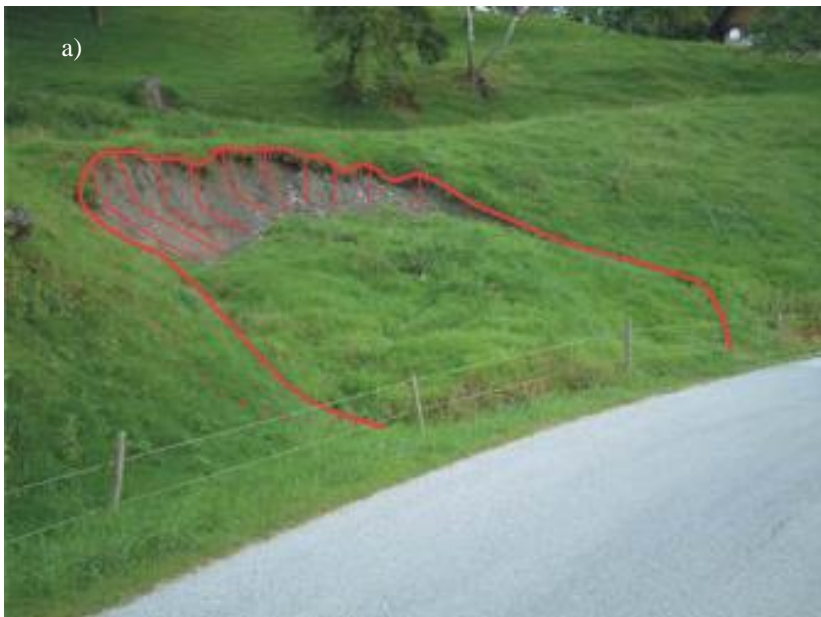
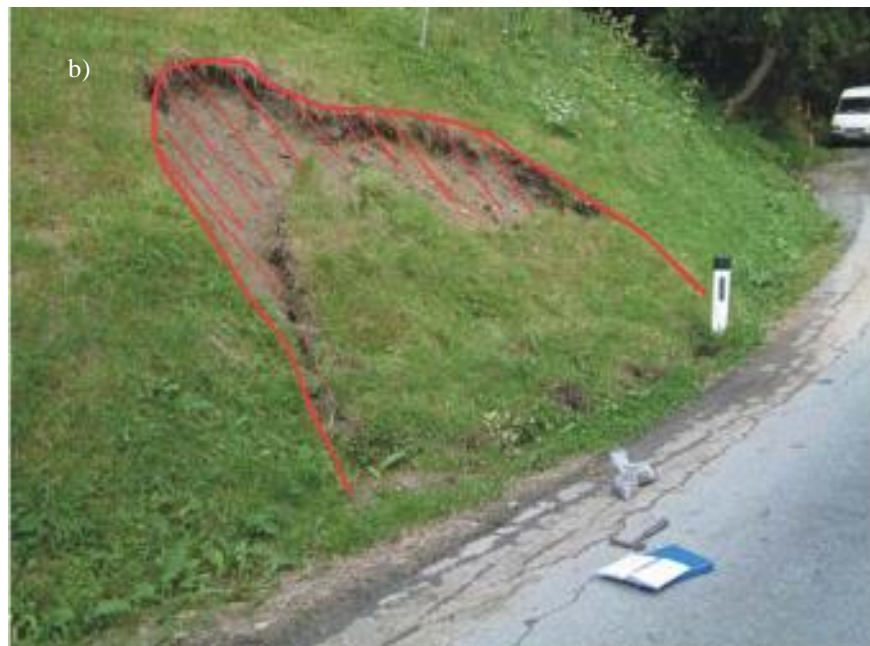
Abbildung 4: a) Rotationsrutschung und b) Translationsrutschung (GBA o. J., S. 9)

Die **Rotationsrutschungen** sind „scherspannungskontrollierte Bewegungen entlang einer oder mehrerer Flächen“. (GBA o. J., S. 9) Im Anbruchbereich erfolgt die Rotationsbewegung um eine Achse, welche parallel zum Hang liegt. Zudem ist die Gleitfläche daher konkav und die Rutschmasse rotiert demnach beim Abgleiten. (siehe Abbildung 4a)

Ganz anders bei einer **Translationsrutschung** kommt es zu keiner (beachtlichen) Rotation des Materials. Die Rutschmasse gleitet dabei an einer oder mehrerer nahezu ebenen oder leicht wellenförmigen Gleitflächen hangabwärts. (siehe Abbildung 4b) (GBA o. J., S. 9) Eine Häufung dieser Rutschungsart tritt bei unterschiedlichen geologischen Schichten auf, wo eine durchlässige auf einer undurchlässigen Gesteinsschicht liegt. (VARNES 1978) Bei **Komplexrutschungen** passiert eine Mischung der beiden Rutschungstypen, indem sowohl eine Rotationsbewegung ersichtlich ist, als auch eine Translationsbewegung. (GBA o. J., S. 9)

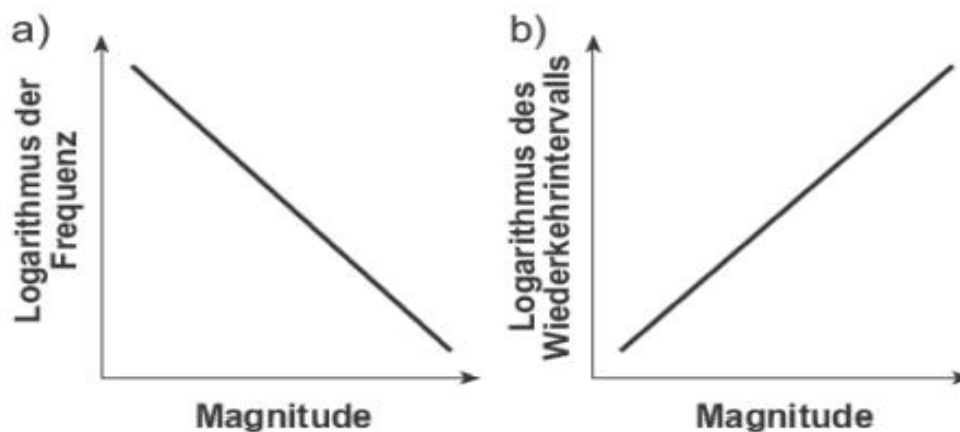
Abbildung 5: a) Die Frequenz-Magnitude-Beziehung b) Die Beziehung des Wiederholungsintervalls von potenziellen schadensverursachenden Ereignissen und der Magnitude des Ereignisses (SMITH 2004)

Zu berücksichtigen ist laut SMITH (2004) dabei auch die Frequenz-Magnitude-Beziehung (5a), sowie die Beziehung zwischen dem Wiederholungsintervall von potenziellen schadensverursachenden Ereignissen und der Magnitude des Ereignisses (5b). Die Abbildung 5 zeigt beide Beziehungen, wobei a) davon ausgeht, wenn es eine hohe Frequenz an Rutschungen gibt, dass die Magnitude (Intensität) nicht so stark sein kann. Umgekehrt aber wenn die Frequenz niedrig ist, kommt es zu einer hohen Magnitude von Rutschungen. Bei b) wird deutlich, dass bei einem geringen Wiederkehrintervall die Magnitude auch gering bleibt, jedoch zeigt es auch, wenn ein hohes Wiederkehrintervall auftritt, ist die Magnitude der Rutschung ebenfalls hoch. (SCHROTT & GLADE 2008, S. 134-135)

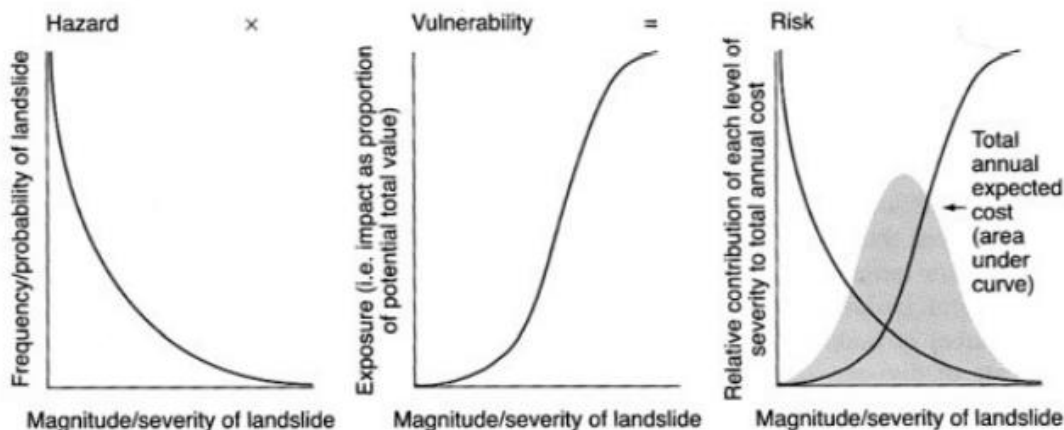
Abbildung 6: Grafische Darstellung, wie Risiko das Produkt von Gefahr und Vulnerabilität ist (LEE & JONES (2014, S. 12) nach COBURN & SPENCE (1992))

Das Risiko kann auch grafisch durch eine Risikokurve dargestellt werden. (siehe Abbildung 6) Hierzu wird die Gefahrenintensität gegen den Schadensanteil in ein Diagramm eingetragen und anschließend zu einer Linie verbunden. Die daraus resultierende Fläche unterhalb der entstandenen Risikokurve nennt man Gesamtrisiko. (LEE & JONES 2014, S. 12)

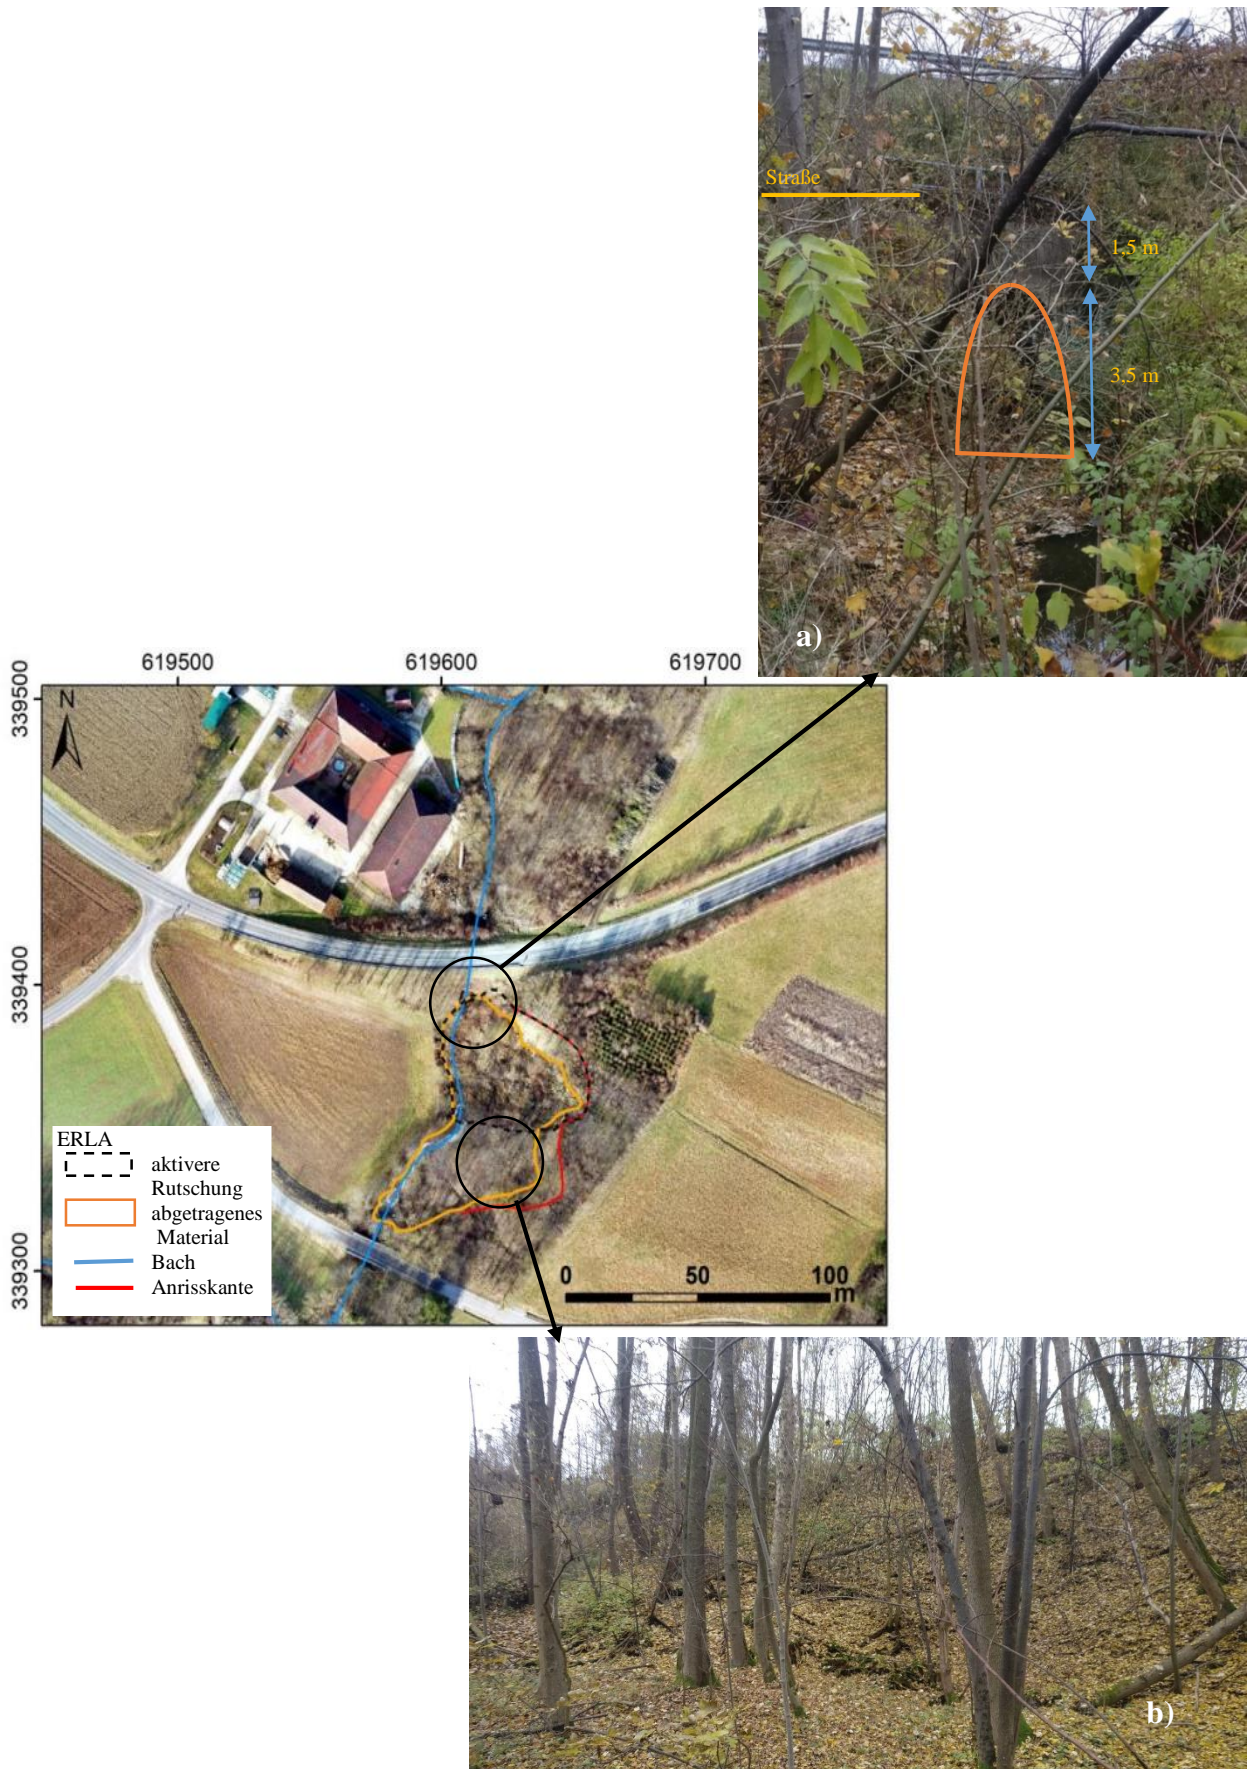
Abbildung 7: 4303 Erla Rutschungsgebiet (GLADE NoeMOTION, 2022) a) Durchlass unter der Wienerstraße B1, b) „betrunkenen“ Wald mit dichter Vegetationsdecke

Der nördliche Teil des Rutschungsgebietes hat deutliche Risse an der Oberfläche und die Krone der Rutschung ist rückläufig was für jüngste Bewegungen steht. Zudem besteht die Vegetation in diesem Teil hauptsächlich nur aus Sträuchern. Am Fuße des Rutschungsgebietes verläuft der Bachlauf des Engelbergbaches, welcher eine unregelmäßige Form und Breite hat. Im Bachlauf befinden sich kleine erodierte Erdmassen, welche weiter flussabwärts transportiert werden. Auf der Abbildung 7a zu sehen, durchläuft der Engelbergbach einen 3,5 m hohen und 1,5 m breiten Durchlass, welcher sich ca. 1,5 m unterhalb der Wienerstraße B1 befindet.

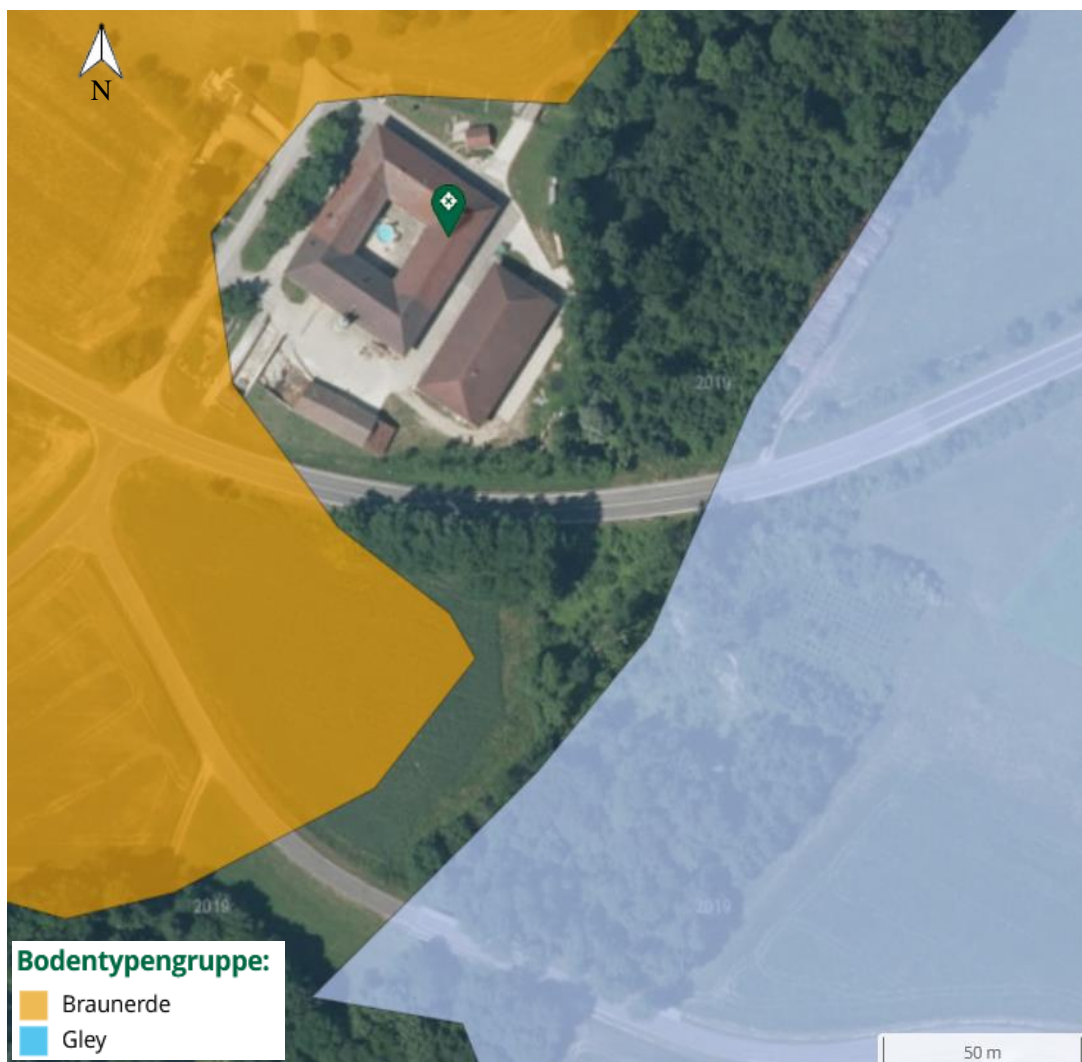
Abbildung 8: UG1 Erla Bodentypen (BFW 2022a [letzter Zugriff am 27.06.2022])

Im Untersuchungsgebiet kommt es zu zwei Bodentypengruppen: „Braunerde und Gley“. Das Ackerland weist dabei Lockersedimente von Braunerde auf. Die oberste Bodenschicht ist jedoch Schluff. Der Hang besteht vor allem aus Hanggley, welcher tonige bzw. lehmige Eigenschaften besitzt. (siehe Abbildung 8) Die oberste Schicht besteht dahingehend aus lehmigen Schluff. Der Boden ist im ganzen Gebiet recht tiefgründig (> 70 cm) und bietet daher den Pflanzen die Möglichkeit, ungehindert den Boden zu durchwurzeln. Das Ackerland und der Hang haben laut der elektronischen Bodenkarte Österreichs (BFW 2022a) eine mittelwertige Bodenwertigkeit. Speziell die Durchlässigkeit auf dem Hang ist recht gering, sodass das Wasser nicht schnell abrinnen kann. Dies führt zu einem feuchten Untergrund, welcher Rutschungen noch leichter ermöglicht. Beim Ackerland kommt es zu einer mäßigen Durchlässigkeit, was wiederum eine gute Versorgung für die Feldfrüchte sicherstellt.

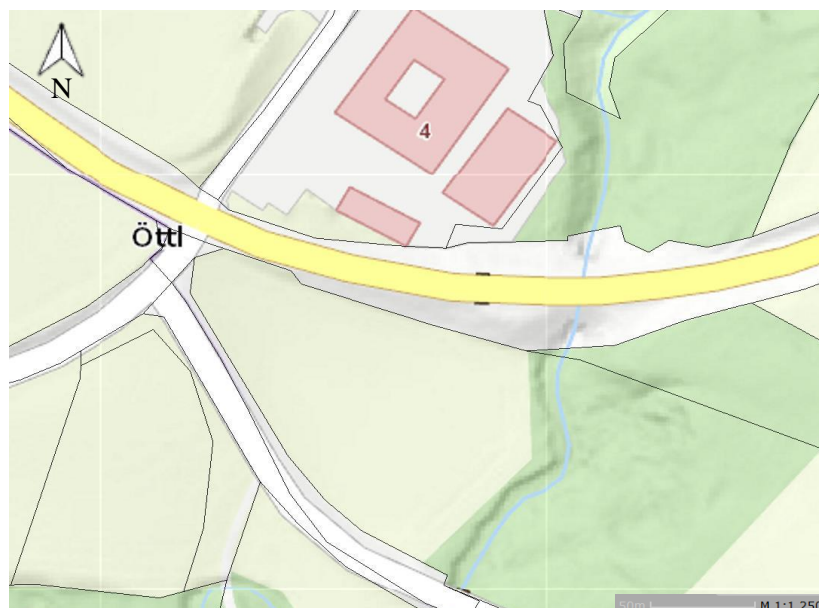
Abbildung 12: 4303 Erla Öttl 4, Untersuchungsgebiet (NÖ ATLAS 2022a [letzter Zugriff am 27.06.2022])

Die Risikoelemente im Untersuchungsgebiet 1 werden mittels der Webseite „NÖ Atlas“ identifiziert und vermessen. (siehe Abbildung 12) Dazu wird noch ein jeweiliger Sachwert der Elemente ermittelt.

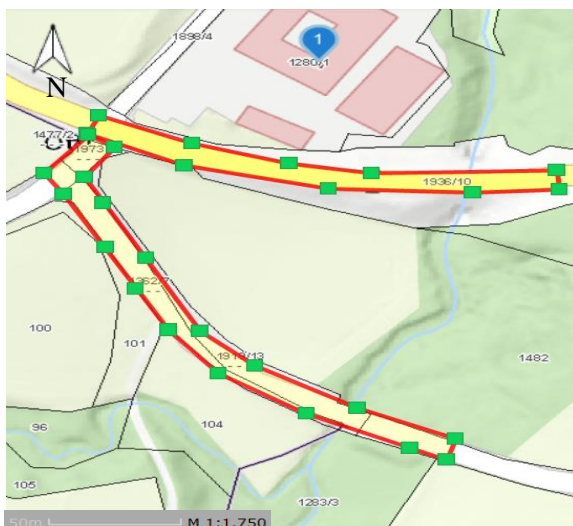
Abbildung 13: Infrastrukturelemente UG1
(NÖ ATLAS 2022a [letzter Zugriff am
27.06.2022])

Bei der Infrastruktur sind die Wienerstraße B1 nördlich der Rutschung und die Landesstraße L6301 südlich der Rutschung im Untersuchungsgebiet. Diese Verkehrswege können durch erodiertes Material und Überschwemmungen anhand der Rutschung leicht oder stark beschädigt werden. Zudem können auch durch ausgelöste Rutschungsprozesse Bäume auf die Fahrbahnen fallen und den Asphalt zerstören, sowie zu einem Verkehrsstau führen. (siehe Abbildung 13)

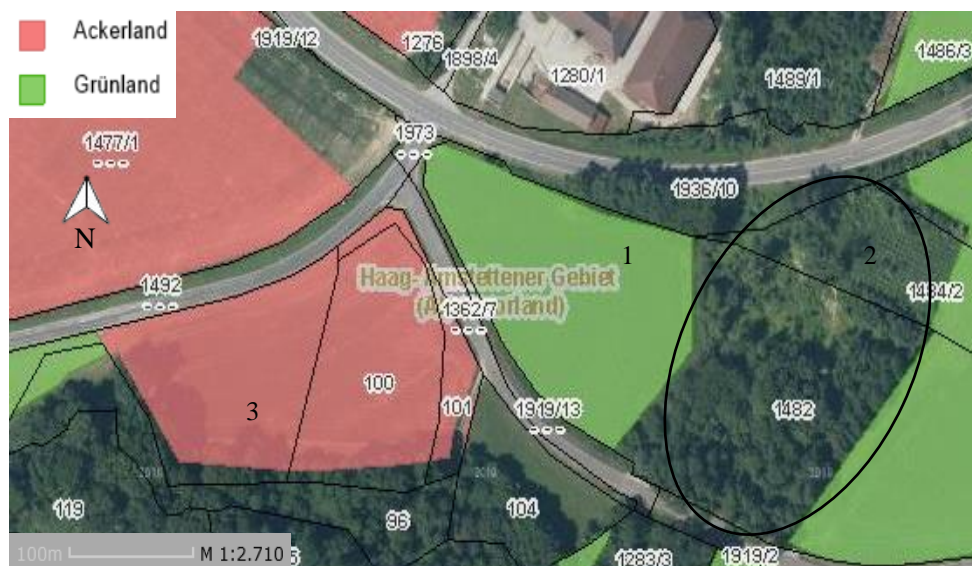
Abbildung 14: 4303 Erla, landwirtschaftliche Flächen (NÖ ATLAS 2022b [letzter Zugriff am 27.06.2022])

Das Untersuchungsgebiet 1 weist Grünland, Ackerflächen und Waldflächen auf. (siehe Abbildung 14) Die Massen wurden durch die Webseite „NÖ Atlas“ bestimmt und ein Wert in Euro kommt mittels der Webseite „bodenpreise.at“ und durch Gespräche mit Landwirten zustande. (siehe Tabelle 14)

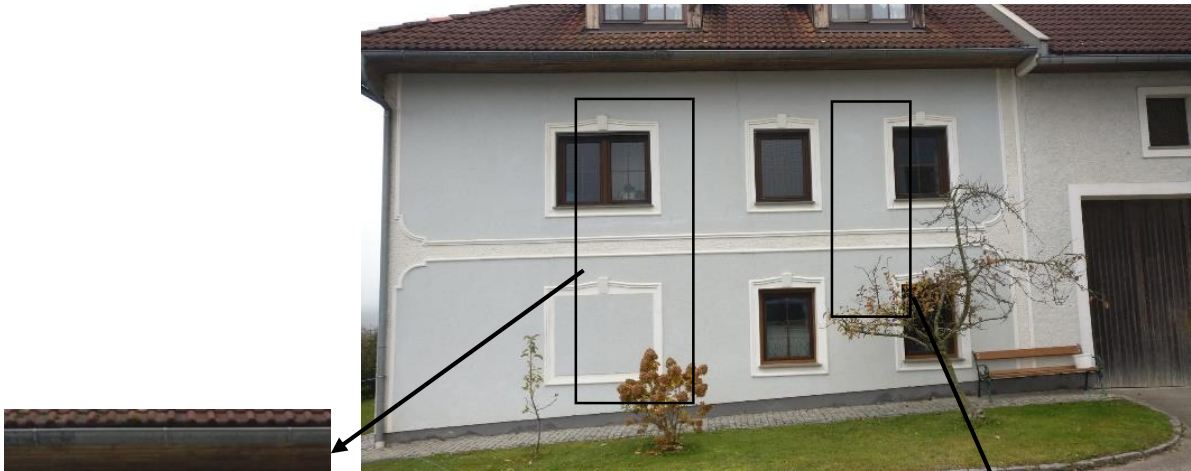
Abbildung 15: 4441 Behamberg Risse an Vierkanthof

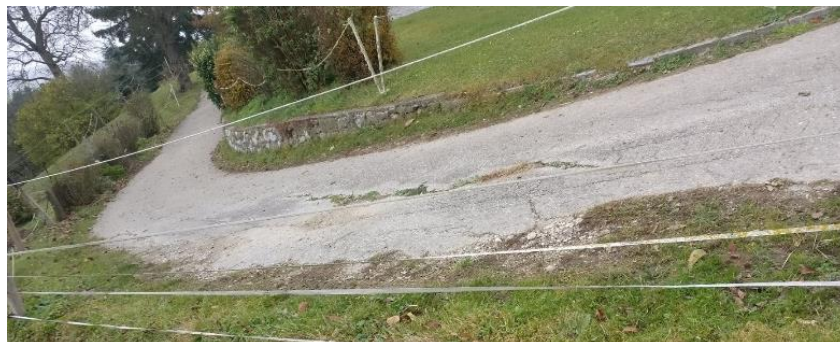
Abbildung 16: 4441 Behamberg Schäden an Straße

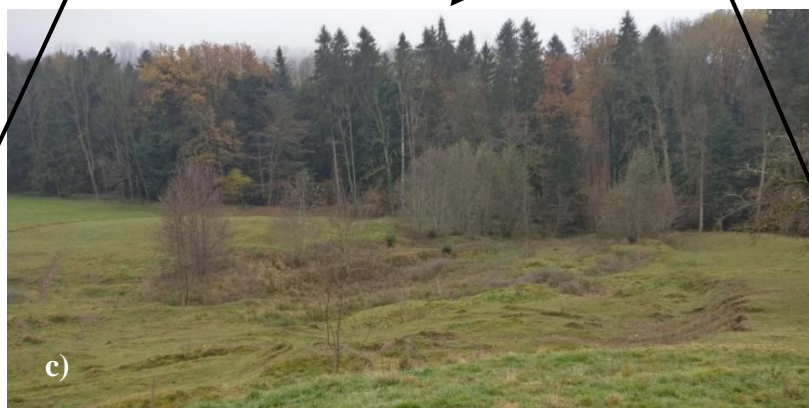
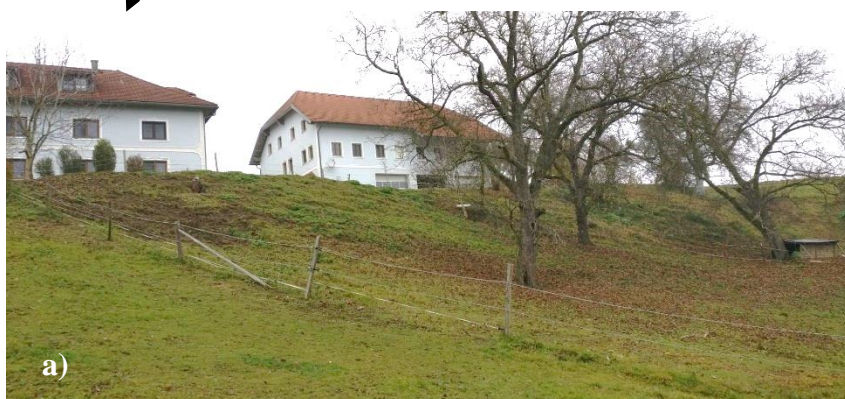
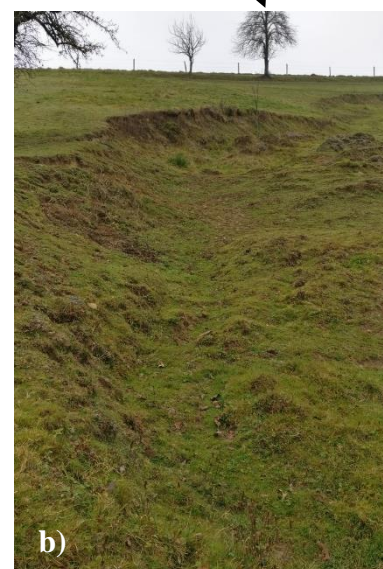
Abbildung 17: 4441 Behamberg Rutschungsgebiet (GLADE NoeMOTION, 2022)
 a) westliche Rutschung b) östliche Rutschung, Steilwand c) östliche Rutschung geriffeltes Terrain

Aufgrund der besonders unterschiedlichen Formen der einzelnen Rutschungen sind es jeweils unterschiedliche Rutschungstypen. Die westliche Rutschung (hangabwärts der Gebäude) zeigt eine eher tief sitzende und rotierende Eigenschaft auf, mit einer konkaven, kugelförmigen Oberfläche, abgerundeter Krone und einer hügeligen unregelmäßigen Körperoberfläche. (Abbildung 17a) Auf der anderen Seite hat die östliche Rutschung eine eher länglichere Form, mit einer schärferen Krone und einem flacheren Profil. Die Bewegungsrate der Rutschung ist unregelmäßig und die westliche Seite ist sichtlich mehr beeinträchtigt durch eine vertikale Steilwand (Abbildung 17b) und mehr geriffeltes Terrain als an der Ostseite. Es kommt zu einer eher fließenden und flachen Bewegung. (siehe Abbildung 17c)

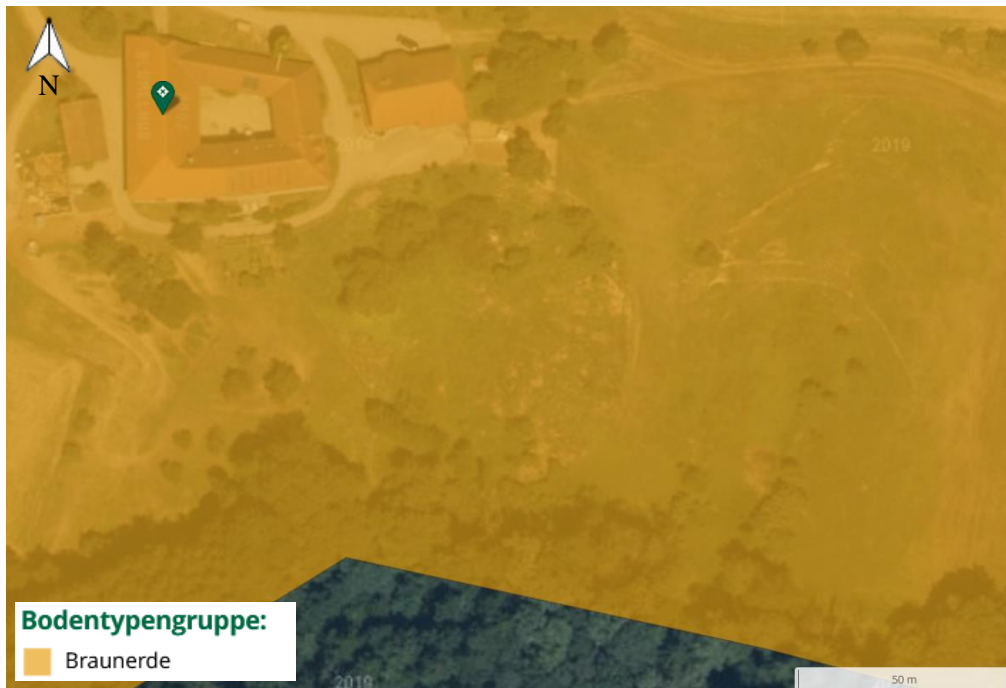
Abbildung 18: 4441 Behamberg Bodentypen (BFW 2022b [letzter Zugriff am 27.06.2022])

Der Boden des Untersuchungsgebiets besteht zur Gänze aus Braunerde. Im speziellen handelt es sich dabei um Lockersedimente der Braunerde, welche sowohl bei der westlichen als auch bei der östlichen Rutschung auftreten. Allerdings ist der oberste Horizont mit lehmigen Schluff belegt. Weitere Bodeneigenschaften zeigen, dass bei beiden Rutschungen der Boden sehr tiefgründig (> 70 cm) ist. Die Durchlässigkeit von Wasser wird als mäßig beschrieben, dadurch kommt es zu eher mäßigen bis feuchten Wasserverhältnissen im Untersuchungsgebiet. Das zuvor als ausgewiesenes Ackerland ist durch die voranschreitenden Rutschungen nicht mehr maschinell bewirtschaftbar, zudem weist die elektronische Bodenkarte Österreichs (BFW 2022b) eine geringe Wertigkeit auf. Daher wird vor allem das östliche Rutschungsgebiet nur mehr als mittelwertiges Grünland angesehen, wo Pferde und Vieh darauf grasen. (siehe Abbildung 18)

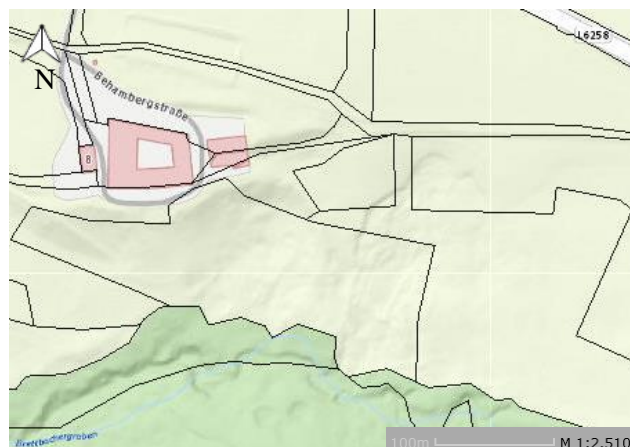
Abbildung 22: 4441 Behamberg, Behambergstraße 8, Risikoelemente (NÖ ATLAS 2022a [letzter Zugriff am 27.06.2022])

Die Risikoelemente im Untersuchungsgebiet 2 werden mittels der Webseite „NÖ Atlas“ identifiziert und vermessen. (siehe Abbildung 22) Dazu wird noch ein jeweiliger Sachwert der Elemente ermittelt.

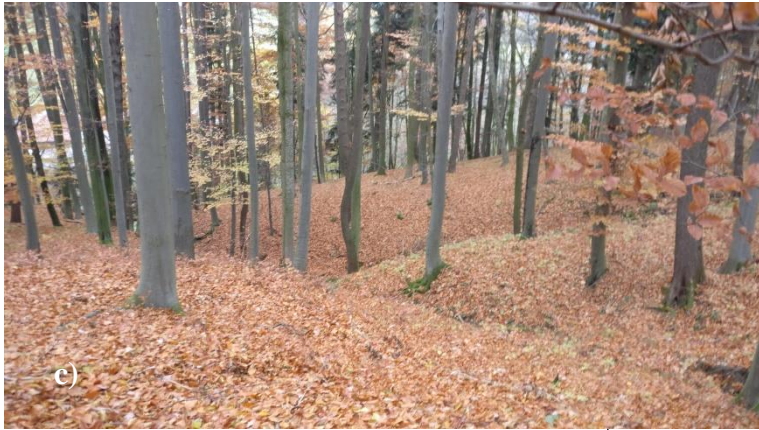
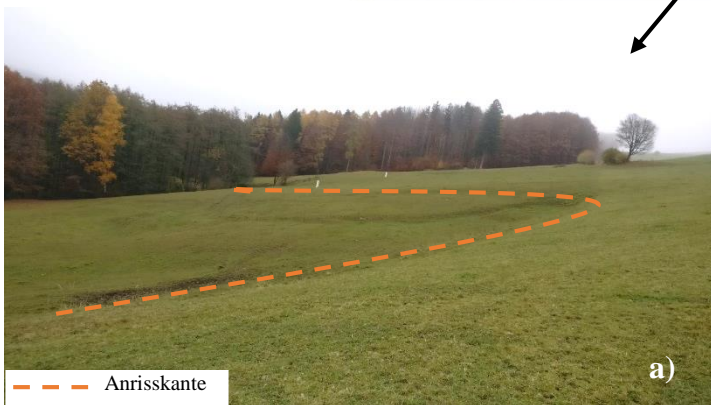
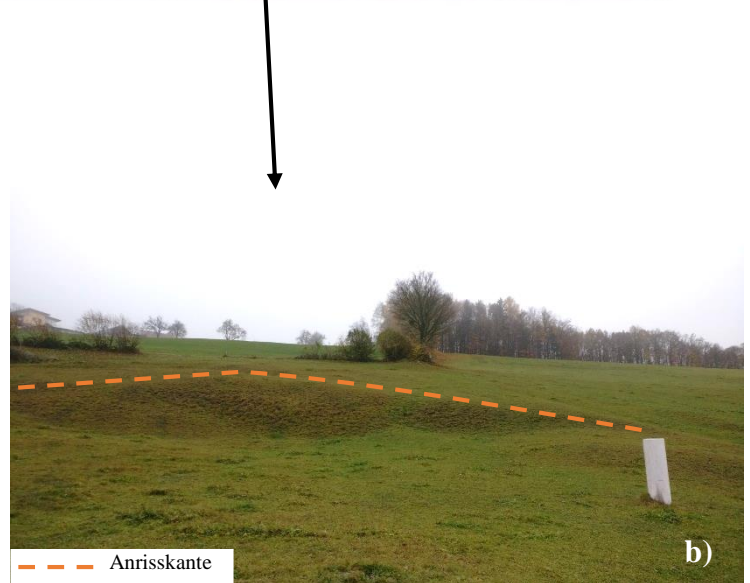
Abbildung 25: 3150 Kreisbach Rutschungsgebiet (GLADE NoeMOTION, 2022) a) Rutschung 1 – Anrisskante b) Rutschung 2 – Anrisskante c) Rutschung 3 – Waldstück

Im Kreisbachtal befinden sich einige Häuser. Ein altes unbewohntes Haus steht direkt unter dem Hang (Rutschung 3). Drei weitere Gebäude und zwei Silos, sowie eine Senkgrube und eine Scheune sind zwischen dem Gegenhang und dem Kreisbach lokalisiert. Durch eine hohe Ablagerungsmasse können diese erwähnten Gebäude ebenfalls durch die Rutschungen oder mögliche Überschwemmungen betroffen sein.

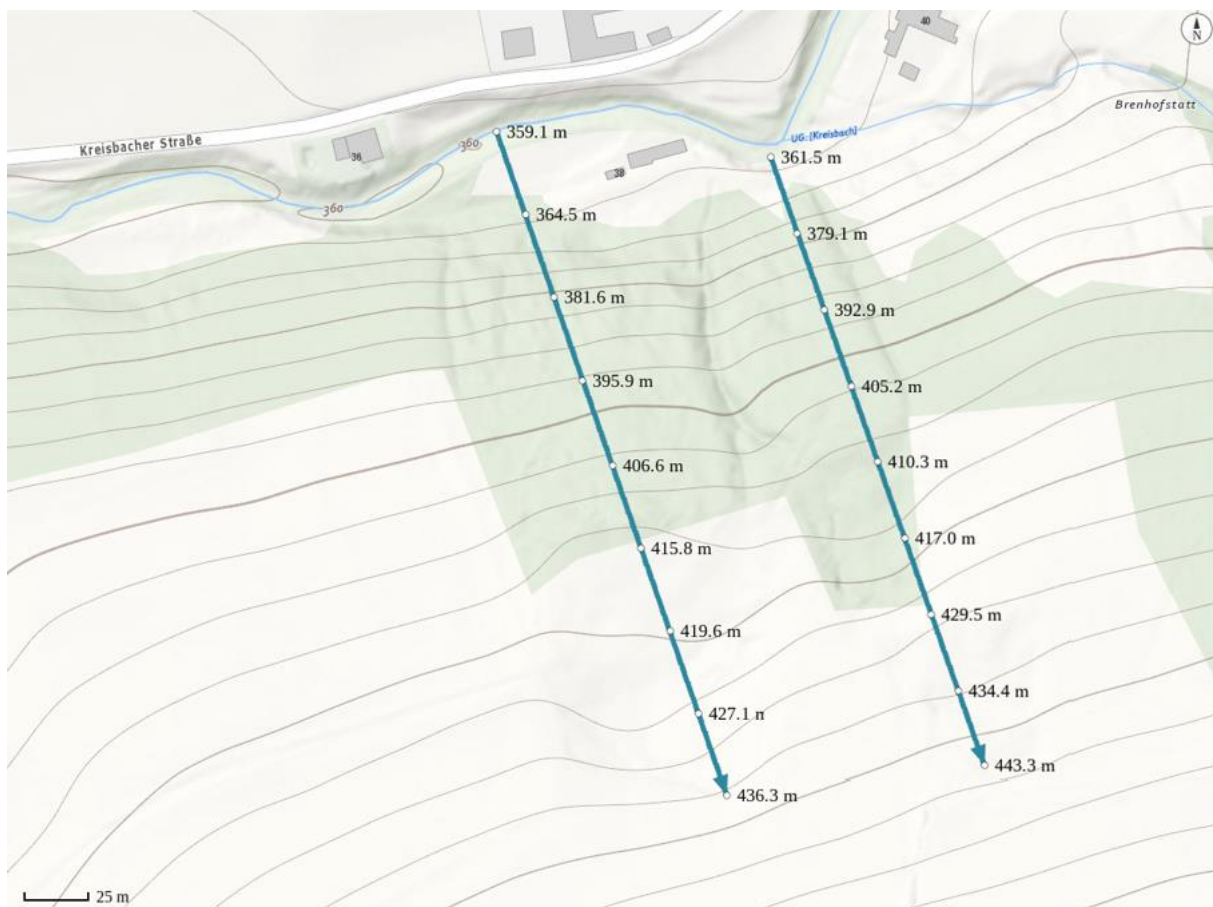
Abbildung 27: Höhenprofil des UG3 (ÄMTER DER LANDESREGIERUNG (Hrsg.) 2022 [letzter Zugriff am 27.06.2022])

Die Exposition des Hanges liegt bei etwa 10° . Es handelt sich um einen Nordhang, welcher nur wenig Sonneneinstrahlung ausgesetzt ist. Die maximale Hanghöhe der Rutschungen liegt bei etwa 443,3 Metern. Das Bachbett des Kreisbaches stellt den niedrigsten Wert des Hanges mit 359,1 Metern dar. Daraus ergibt sich eine Differenz von 84,2 Metern. (siehe Abbildung 27) Die Kreisbacher Straße L5117, nördlich des Kreisbaches liegt auf einer Höhe von 364,9 Metern. Die Hangneigung des Rutschungsgebietes ist im oberen Teil, wo eine Weide für Vieh vorhanden ist, bei etwa 10° . Das Waldgebiet bis ins Kreisbachtal weist eine Steigung von $20,7^\circ$ auf. Anhand der Höhenlinien aus der Abbildung 27 ist im Bereich der Weide eine konkave Wölbung des Hanges zu sehen, welche weiter in den Hang zurückschreitet. Die Höhenlinien aus dem Waldstück zeigen keinerlei große Unregelmäßigkeiten auf. Allerdings konnten bei der Feldbeobachtung deutlich erodierte Massenkörper festgestellt werden, sowie einige schrägstehende Bäume.

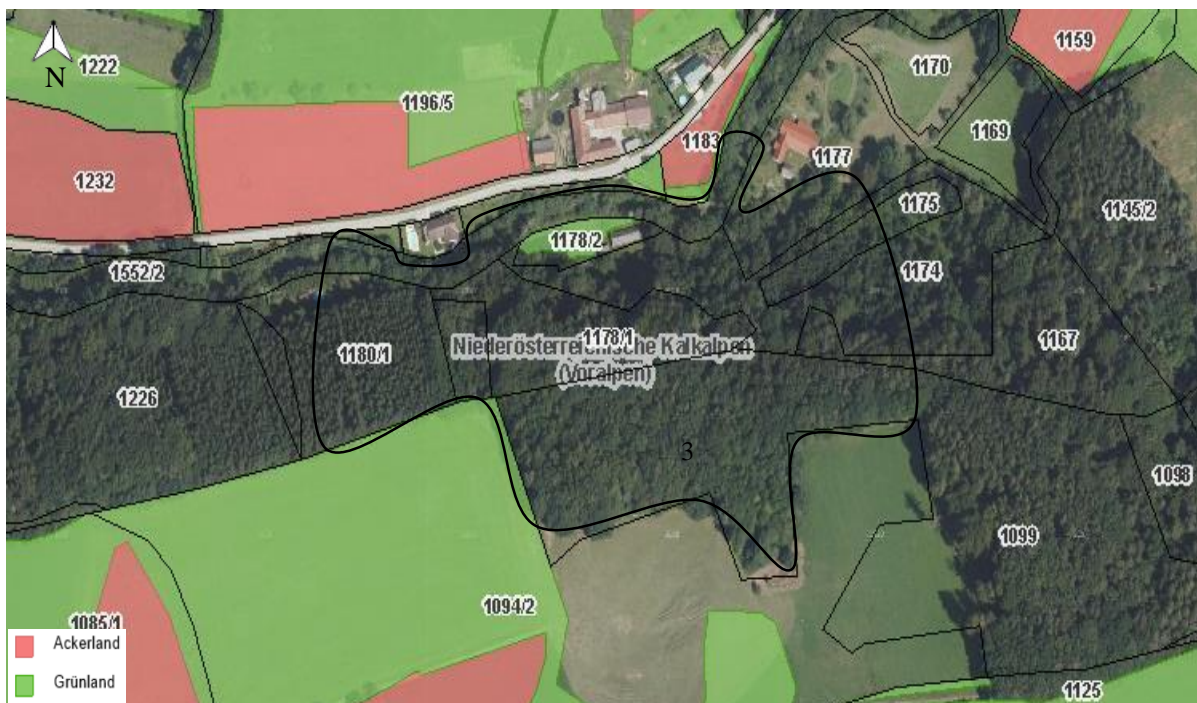
Abbildung 33: 3150 Kreisbach, landwirtschaftliche Flächen (NÖ ATLAS 2022b [letzter Zugriff am 27.06.2022])

Das Untersuchungsgebiet 3 weist Grünland, Ackerflächen und Waldflächen auf. Die Masse wurde durch die Webseite „NÖ Atlas“ bestimmt. (siehe Abbildung 33) Der Wert, der landwirtschaftlichen Flächen, wurde durch die Webseite „bodenpreise.at“ bestimmt. (siehe Tabelle 26)

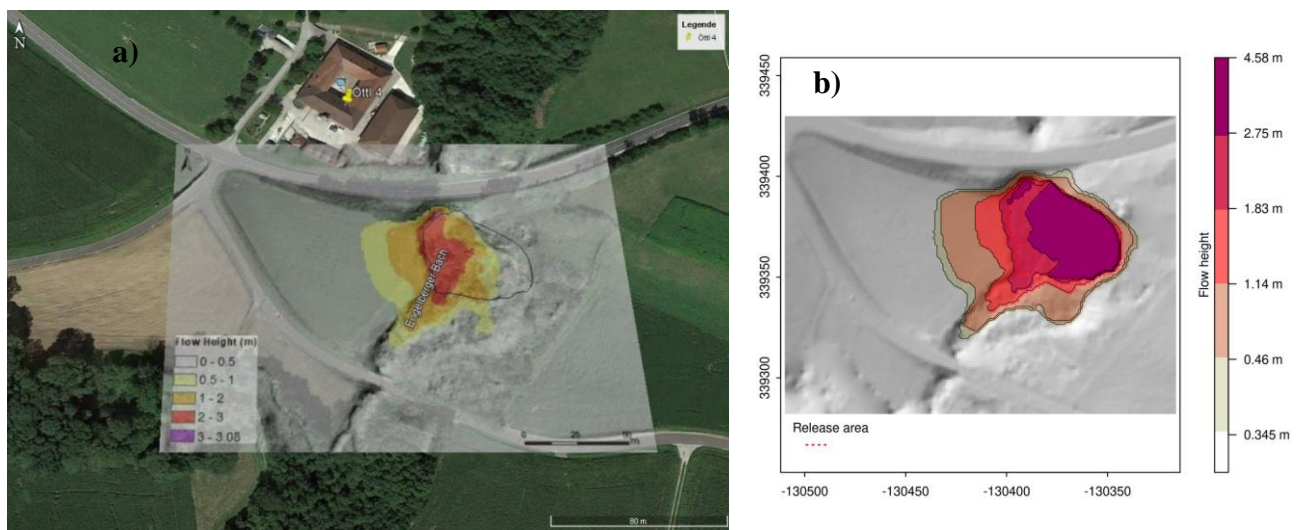
Abbildung 36: UG1 Erla Szenario 1 festes Material a) endgültige Abflusshöhe b) maximale Abflusshöhe (GOOGLE EARTH, 2022 [letzter Zugriff am 27.06.2022])

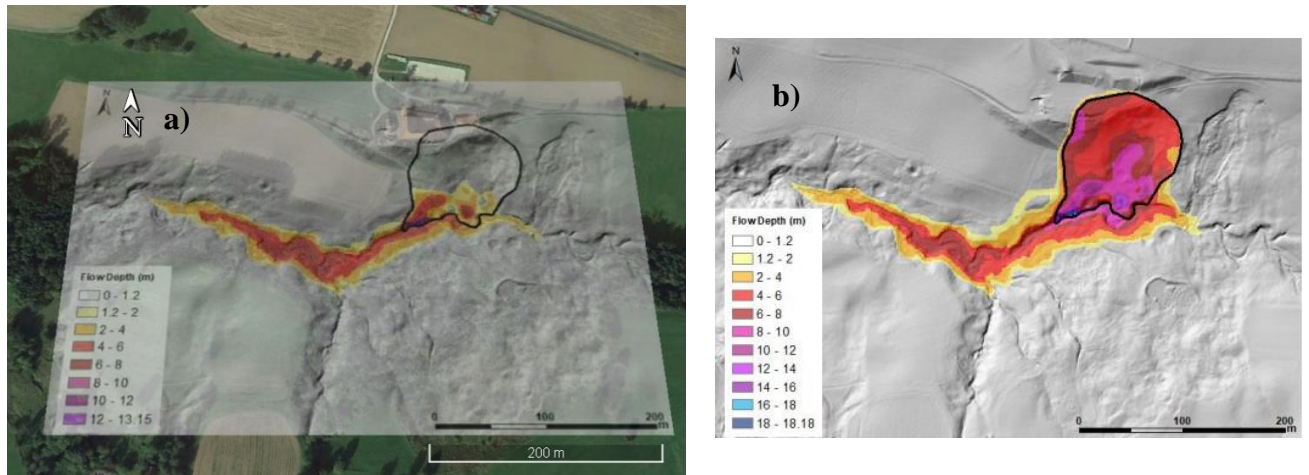
Abbildung 43: UG2 Behamberg Szenario 2 flüssiges Material a) endgültige Abflusshöhe b) maximale Abflusshöhe (GOOGLE EARTH, 2022 [letzter Zugriff am 27.06.2022])

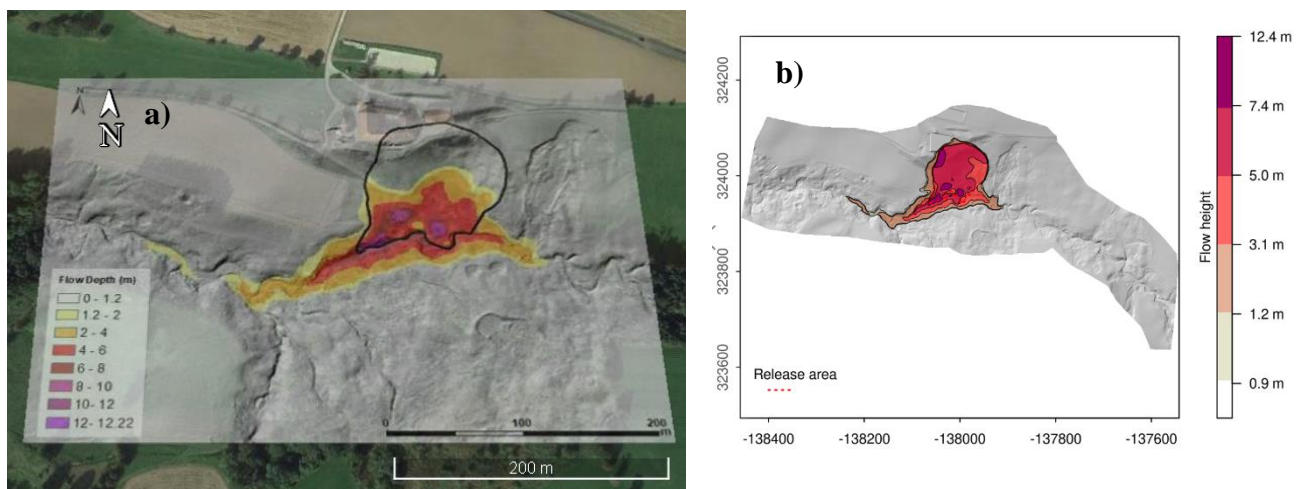
Abbildung 44: UG2 Behamberg Szenario 2 festes Material a) endgültige Abflusshöhe b) maximale Abflusshöhe (GOOGLE EARTH, 2022 [letzter Zugriff am 27.06.2022])

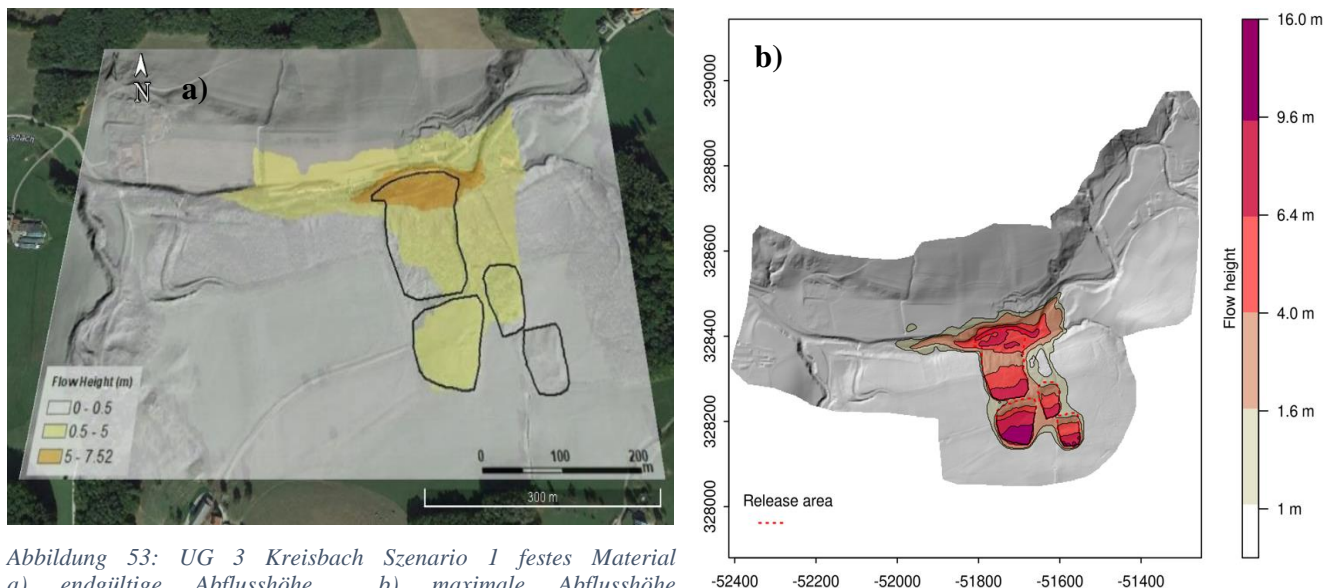
Abbildung 53: UG 3 Kreisbach Szenario 1 festes Material
a) endgültige Abflusshöhe b) maximale Abflusshöhe
(GOOGLE EARTH 2022 [letzter Zugriff am 27.06.2022])

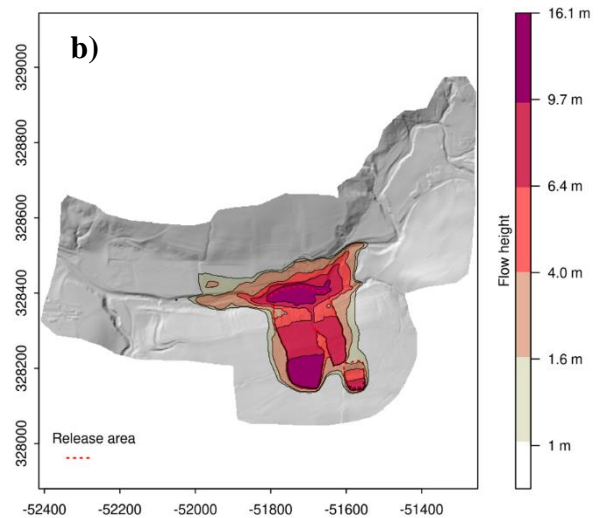
Abbildung 55: UG 3 Kreisbach Szenario 2 festes Material
 a) endgültige Abflusshöhe b) maximale Abflusshöhe
 (GOOGLE EARTH, 2022 [letzter Zugriff am 27.06.2022])

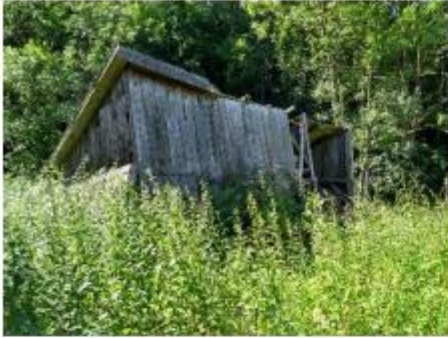
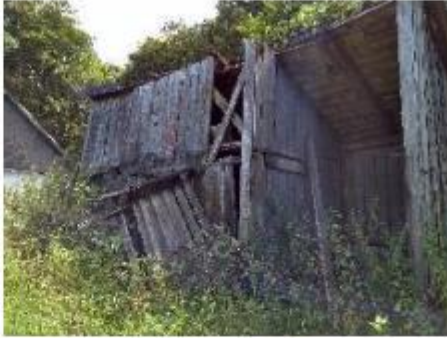
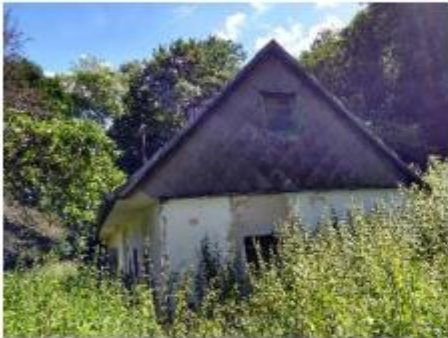
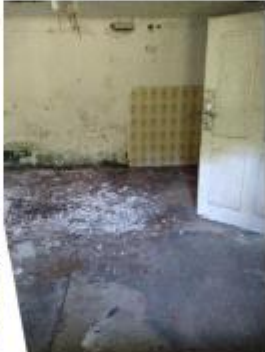
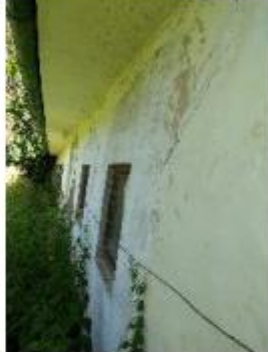
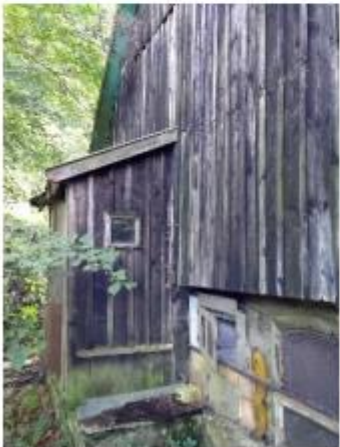
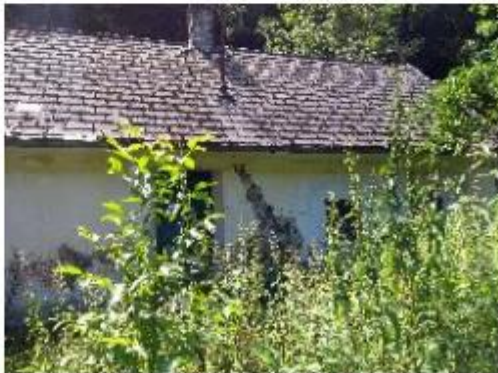
Das ehemalige Wohnhaus wurde zwischenzeitig aufgelassen. Baugenehmigungen für das Objekt liegen keine vor. Der Erhaltungszustand ist sehr schlecht sodass die Abbruchkosten den Zeitwert überschreiten. Das Gebäude besteht aus einem ehemaligen Stallgebäude in Holzbauweise wel-

Die technische Lebensdauer wird von der Qualität des Baumaterials bestimmt. Die Obergrenze der Gesamtlebensdauer hängt von der Haltbarkeit der tragenden Bauteile ab. Aufgrund des Bauzustandes überschreiten die Abbruchkosten den Zeitwert der Gebäude.
